No.		1/3
N°	AV-2001-05	
Date	2001-10-16

SERVICE DIFFICULTY ADVISORY

CESSNA 188, A188, AND T188 (AGWAGON)

CORROSION OF RUDDER PEDAL ARMS AND TORQUE TUBES

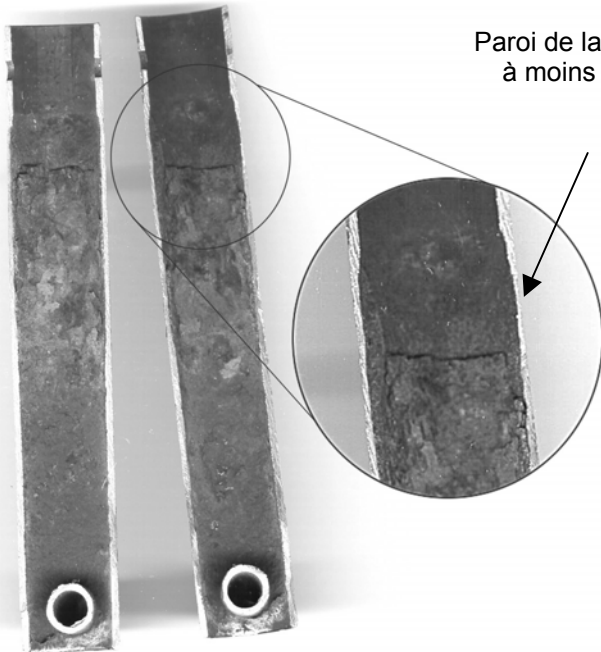
hole. The rudder pedal arm tube was corroded to just a few thousandths of an inch thick in the area of the fracture (approximately 1 inch above the attachment bolt hole). The other pedal arm, although not fractured or cracked, had severe corrosion on the tube interior and failure was imminent.

Tube wall thickness corroded
to less than 0.015"

Paroi de la tige corrodée
à moins de 0,015 po

Unbroken pedal arm tube (sectioned).
Tube original wall thickness = 0.058 po

Tube intact constituant la tige de
la pédale (section).
Épaisseur de la paroi du tube à
l'origine = 0,058 po

Although the problem does not appear to be widespread at this time, Transport Canada recommends that operators of Cessna 188, A188 and T188 aircraft, as well as any other 100 or 200 Series aircraft operating in, or suspected of having been operated in a corrosive environment, consider removing the rudder pedal arms from the rudder pedal torque tubes for inspection and corrosion prevention treatment.

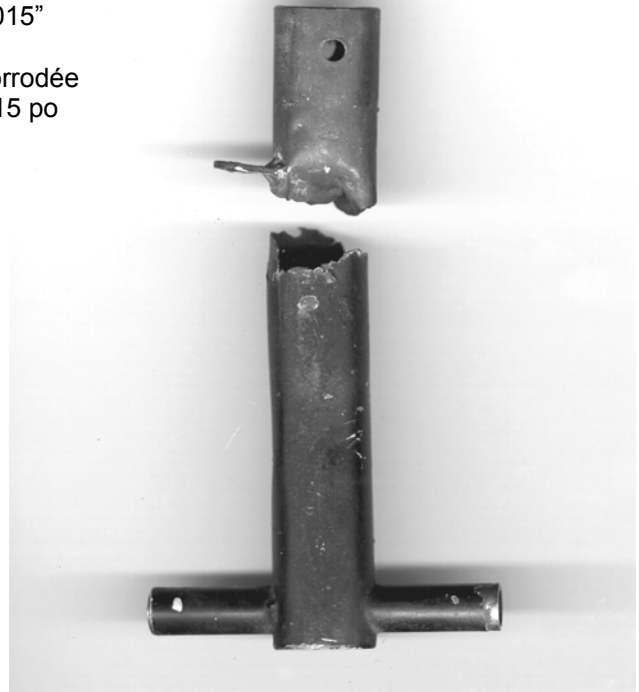
Tube corroded to only a few thousandths
of an inch in area of fracture.

Tube corrodé à quelques millièmes de pouce
seulement dans la région de la fracture.
