No.		1/2
N°	AV-2009-01	
Date	2009-04-17

SERVICE DIFFICULTY ADVISORY

PT6A engines Handling of External engine tubes and fittings

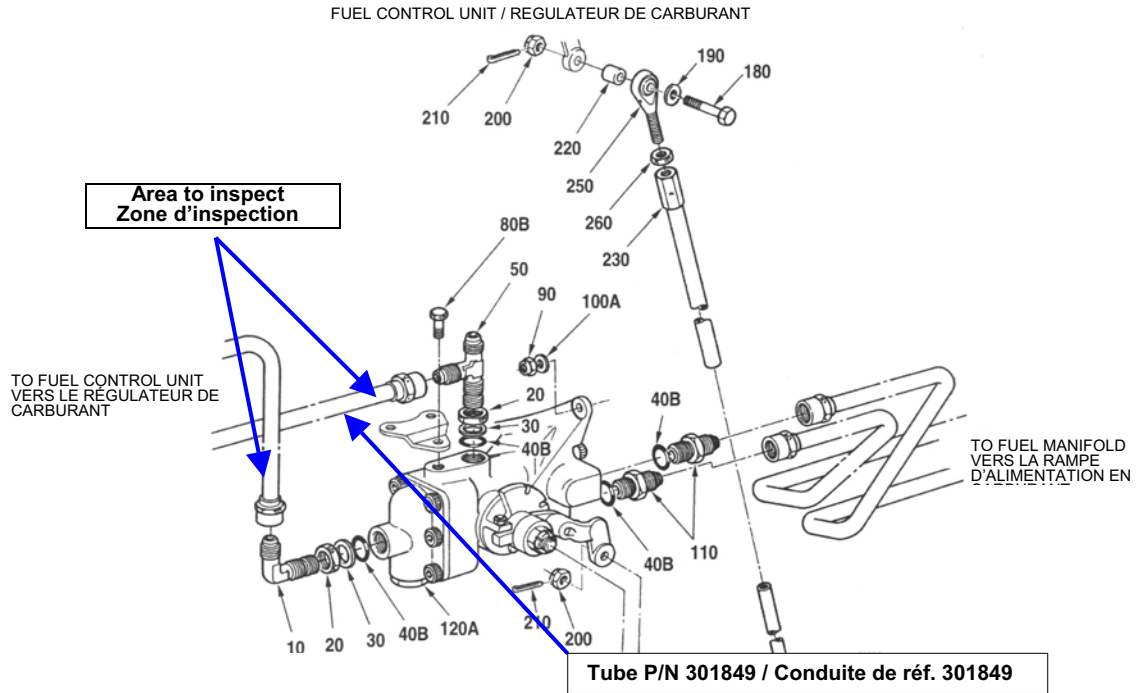
**PRATT & WHITNEY CANADA
ILLUSTRATED PARTS CATALOG
MANUAL PART NO. 3013244
CATALOGUE ILLUSTRÉ DES PIÈCES
N° DE PIÈCE DU MANUEL : 3013244**

Transport Canada Civil Aviation (TCCA) has received several reports of fuel by-pass tube, Part No. (P/N) 3011849 cracking at the start control unit fittings. In some instances, fuel leaking from the cracked tube was ingested into the engine compressor and into the cabin. One of the main reasons for the failure is the mishandling of tubes during maintenance activity.

TCCA recommends Operators, Aircraft Maintenance Engineers, and Repair and Overhaul facilities exercise caution while performing repairs and/or replacing components. Refer to P&WC SIL No. Gen. PT6A-026 and P&WC Maintenance Manual Chapter 70, Standard Practices.
