No.		1/2
N°	AV-2009-02	
Date	2009-05-08

SERVICE DIFFICULTY ADVISORY

NACELLE BOLT MIGRATION DHC 8 100/200/300

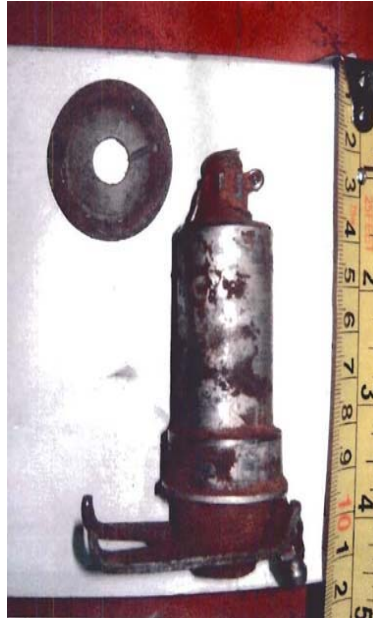
Figure 1-5 – Detailed Findings – Parts as removed from nacelle structure

Maintenance personnel later found the subject nacelle pin and associated attaching hardware 'not installed and placed' in the upper longeron channel area of the nacelle assembly. The aircraft has suffered significant damage with gouging to the forward lug fitting (P/N 85410274) due to contact with a lower skin fastener. Additionally, a 20-inch horizontal crack was found in the drag angle (P/N 85712414). Furthermore, a Non-Destructive Testing (NDT) inspection revealed a cracked inboard upper longeron and side skin doubler. The migration of the nacelle pin caused significant damages to the adjacent aircraft structure. As a result, an extensive list of parts was replaced including nacelle frames, link and lug assemblies, fuselage side skin, longeron and longeron fitting.

The pin (85410280) and associated attaching hardware and the washer (CSP192-96) are shown as removed from the nacelle internal structure. These were found in the upper longeron channel.

L'axe (85410280), les pièces de fixation connexes et la rondelle (CSP192-96) sont présentés tels qu'ils ont été déposés de la structure interne de la nacelle. Ils ont été trouvés dans le passage supérieur du longeron.

There is a current "C" Check Maintenance Task Card call for a General Visual Inspection (GVI) of this area. Transport Canada (TC) recommends that an inspection mirror and flashlight be used to verify that the "retention" washers have been properly installed. TC also highly recommends that owners/operators visually inspect all 4 nacelle pins for proper installation at the first available maintenance opportunity in this area. The migration of any of these nacelle pins could jeopardize the structural integrity of the nacelle to wing lug/spar attachment.
