No.		1/3
N°	<b>AV-2009-04</b>	
Date	2009-09-29

## ***SERVICE DIFFICULTY ADVISORY***

### **CANADAIR CHALLENGER CL-600-2A12, CL-600-2B16 SERIES 601, 601-3A AND 601-3R**

#### **ELEVATOR CABLE VERTICAL STABILIZER AREA**

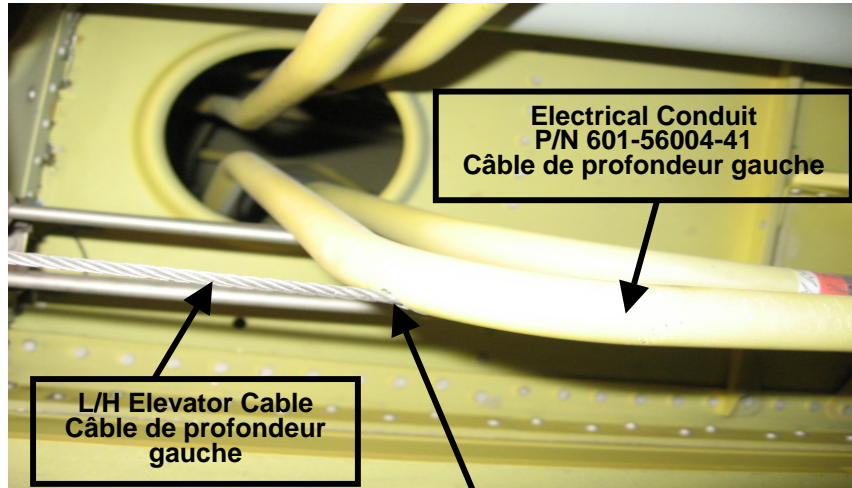
**Top view looking down / Vue du dessus vers le bas**

Transport Canada Civil Aviation (TCCA), through the Web Service Difficulty Reporting System, was made aware of three cases where the elevator cable assembly Part Number (P/N) 600-90020-125, located in the vertical stabilizer just above rib #4, was found rubbing against and had partially worn through the electrical conduit P/N 601-56004-41(LH). Some of the electrical wires inside the conduit for the horizontal trim actuator (HTA) were damaged, but the HTA system was still operational. (See Appendix "A")

The above defects were found while conducting the 180 and 240 months inspections. Maintenance records were researched but the cause of the cable/conduit interference could not be identified.

Area to inspect can be viewed through the spar once the vertical leading edge is removed or through panel 321 GL L/H side of Vertical Stabilizer.

TCCA recommends that maintenance personnel pay extra attention during the next scheduled cable inspection to ensure that the entire cable run is fully inspected as per the AMM. Confined areas that are difficult to gain access to warrant close examination to ensure adequate clearance exist to prevent interference.
