CIVIL AVIATION SAFETY ALERT

INSPECTION AND REPLACEMENT OF ENGINE MOUNT LEGS ON BELL HELICOPTER MODEL 206L-SERIES HELICOPTERS

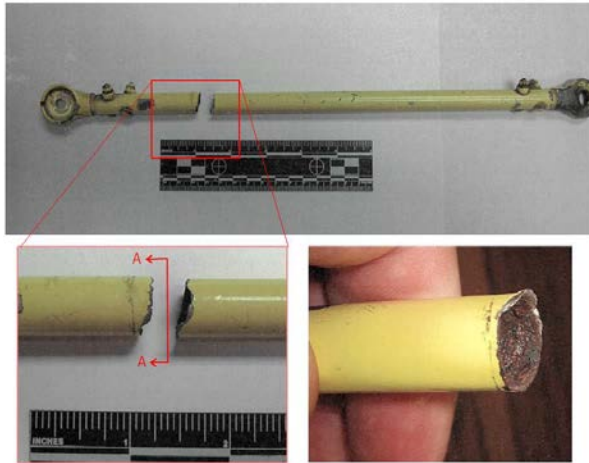
Transport Canada and another civil aviation authority have obtained information that the CRES parts have also been reported cracked and corroded, and are not immune to degradation.

Figure 1 is one example of this type of damage.

- Familiarize themselves with the content of Operation Safety Notice 206L-15-51.
- Ensure that when inspection is required per the helicopter maintenance schedule, that all surfaces of engine mount legs are thoroughly inspected. In some cases this will involve temporarily removing clamps that are used to attach tubes, hoses or wiring.

- Replace or repair parts in accordance with maintenance manual requirements for corrosion, cracks, mechanical damage (fretting), missing paint, loose/missing fasteners or any other indication that the part is degraded.
- Replace engine mount legs if there is any doubt about the serviceability of the part. Transport Canada recommends that all the other legs on the helicopter of similar age/usage be replaced when one of the legs requires replacement due to corrosion/cracking.
- In each instance where a leg is found to be unserviceable, submit a Service Difficulty Report to Transport Canada.

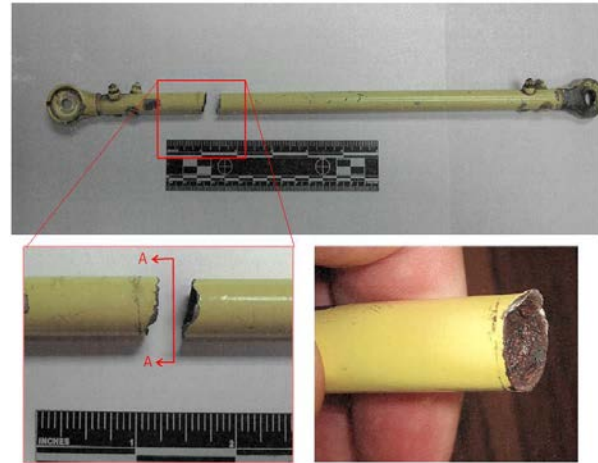
Figure 1

Transports Canada et une autre autorité de l'aviation civile ont appris que les montants en acier résistant à la corrosion avaient également fait l'objet de rapports en lien avec des fissures et de la corrosion et qu'ils pouvaient s'endommager.

La figure 1 illustre un exemple de ce type de dommages.

- se familiarisent avec le contenu de l'avis de sécurité opérationnelle 206L-15-51.
- s'assurent, lorsqu'une inspection est requise en vertu du calendrier d'entretien de l'hélicoptère, que toutes les surfaces des montants de fixation du moteur soient soumises à une inspection approfondie. Dans certains cas, cette inspection peut exiger la dépose temporaire des colliers servant à fixer les tubes, les tuyaux flexibles ou les câbles.

- remplacent ou réparent les montants conformément aux exigences du manuel d'entretien s'il y a de la corrosion, des fissures, des dommages mécaniques (usure par frottement), un manque de peinture, des attaches lâches ou manquantes ou toute autre indication que le montant est détérioré.
- remplacent tout montant de fixation du moteur dont le bon état de service est mis en doute. Transports Canada recommande que tous les autres montants sur l'hélicoptère de même âge/usage être remplacés lorsque l'une des montants exige le remplacement en raison de la corrosion/fissuration.
- dans chaque cas où un montant est jugé inutilisable, soumettent un rapport de difficulté en service à Transports Canada.
