## CIVIL AVIATION SAFETY ALERT

OWNERS AND MAINTAINERS OF PILATUS  
PC 12 45 AEROPLANE MSN 321 AND 401-  
999

**INADVERTENT ACTIVATION OF THE  
MASTER POWER EMERGENCY SWITCH  
BY THE CO-PILOT SUNVISOR  
INTERFERENCE****ACTIVATION INVOLONTAIRE DE  
L'INTERRUPTEUR PRINCIPAL D'URGENCE  
DE L'ALIMENTATION ÉLECTRIQUE  
CAUSÉE PAR UN CONTACT  
INVOLONTAIRE DU PARE-SOLEIL DU  
COPILOTE****PURPOSE:**

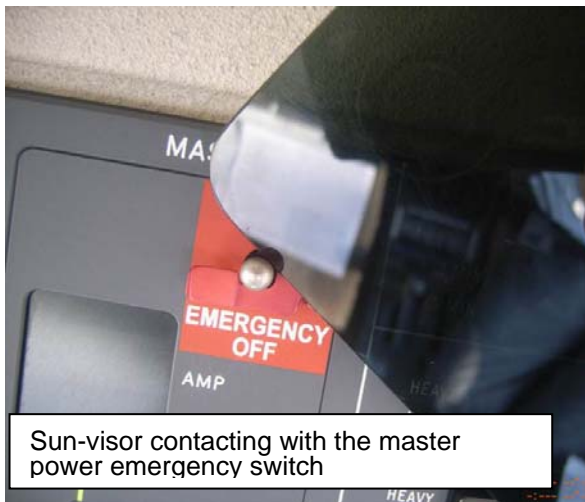
discovered that the sun visor's rotational arc is in a direct path of the master power emergency switch on the EPM control panel. It was also discovered that with enough sun visor inertia, the ability to overcome the switch guard and force the switch to its "off" position was possible. However with the guard in place, the switch could not be operated by hand.

Through the investigative research and operational tests by Pilatus engineering, it was determined that the wear within the affected switch guard hinge, coupled with its possible deformation, provided an excessive amount of free-play vertical movement. This wear, at the switch guard, increases the possibility for the master power emergency switch to move to the "off" position and be activated when contacted by a significant strike from the sun visor.

Sun-visor contacting with the master power emergency switch

Transport Canada Civil Aviation is advising all Pilatus PC 12 45 (MSN 321, 401 to 999) operators and maintainers of this possible scenario. It is recommended to ensure proper stowage of the sun-visor during operation and to confirm the serviceable condition of the master power emergency switch guard.

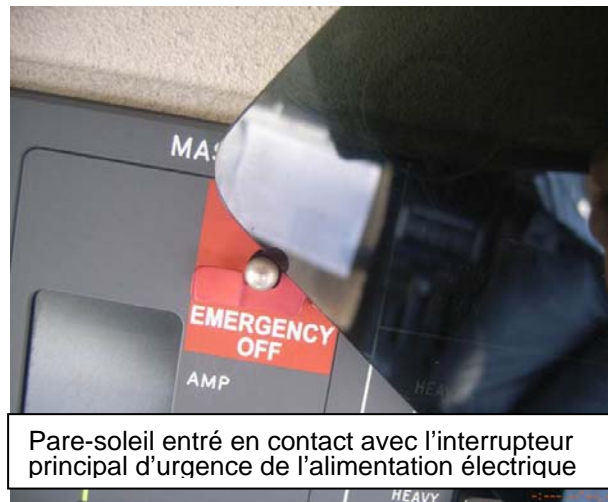
est apparu que l'arc de rotation du pare-soleil passait en plein par l'emplacement de l'interrupteur principal d'urgence de l'alimentation électrique placé sur le panneau de commande de l'EPM. Il est également apparu que, en présence d'une force d'inertie suffisante, le pare-soleil était capable de forcer le cache de l'interrupteur et de faire passer l'interrupteur sur « OFF ». Toutefois, avec le cache en place, il était impossible de déplacer l'interrupteur à la main.

À la suite de recherches et d'essais opérationnels effectués par les services techniques de Pilatus dans le cadre de l'enquête, il a été établi que l'usure de la charnière du cache de l'interrupteur en question, à laquelle s'ajoutait une éventuelle déformation, avait donné naissance à un jeu vertical excessif. Cette usure du cache de l'interrupteur augmente les risques que l'interrupteur principal d'urgence de l'alimentation électrique passe sur « OFF » et soit activé s'il vient à être frappé suffisamment fort par le pare-soleil.

Pare-soleil entré en contact avec l'interrupteur principal d'urgence de l'alimentation électrique

Transports Canada, Aviation civile tient à avertir tous les exploitants et spécialistes de la maintenance des Pilatus PC 12 45 portant les n<sup>os</sup> de série 321 et 401 à 999, de l'éventualité d'un tel scénario. Il leur est recommandé de s'assurer que le pare-soleil est bien rangé pendant les vols et de confirmer le bon état de service du cache de l'interrupteur principal d'urgence de l'alimentation électrique.
