CIVIL AVIATION SAFETY ALERT

UNAPPROVED EQUIPMENT INSTALLATION AND/OR CONFIGURATION OF THE AEROPLANE

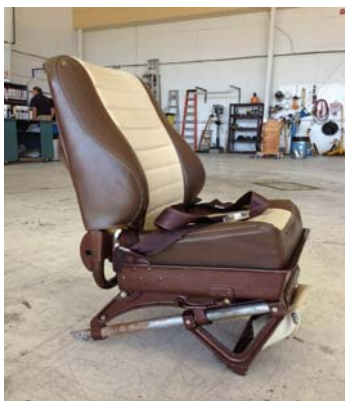
The aeroplane's collision with water caused the pilot's seat to sustain a structural failure, which rendered the seat-belt restraint system ineffective, thus contributing to the pilot's injuries. Consequently, Transport Canada Civil Aviation (TCCA) requested that the aeroplane Type Certificate Holder (TCH), Viking Air Limited, conduct a review of the seat assembly as installed in the accident aeroplane to determine if there was a structural integrity issue.

The TCH concluded that the pilot's seat configuration/assembly was a combination of a military **pilot** seat pedestal, which is approved in the civilian DHC-2 aeroplane, and a military **cabin** seat pan with tilting seat back, which is also approved. The **cabin** seat pan with tilting seat back is specifically designed for the mid-cabin location. The tilting seat back provides for egress of the rear seated passengers. Although these two units are approved separately, one specifically for the pilot's position and the other for the mid cabin, the combining of these two units is not a configuration approved by the TCH. The TCH has stated that they are not aware of any document, domestic or foreign, that has approved the installation of this configuration/assembly as installed in the accident aeroplane. TCCA is also not aware of any document, domestic or foreign, that has approved the installation or configuration as installed in the accident aeroplane. Accordingly, such a configuration is unapproved.

The attached figure is a similar seat to that of the accident aeroplane. This configuration is not approved.

1. TCCA recommends that owners and operators be extra attentive when reviewing technical records involving older aeroplanes. There is a possibility of unapproved seat configurations, and/or other equipment/installations, in aeroplanes that have an extensive and convoluted history.

If there are questionable installations, configurations, repairs, or parts found on your aeroplane during review of technical records or performance of maintenance, do not dismiss the possibility that they may be unapproved. TCCA recommends that owners and operators carefully investigate these discrepancies and promptly rectify them as required.

- 2. TCCA also recommends owners and operators of the DHC-2 aeroplane to incorporate the recommendations of SB 2/39. The checks identified in the SB could also be adapted to other similar aeroplanes.

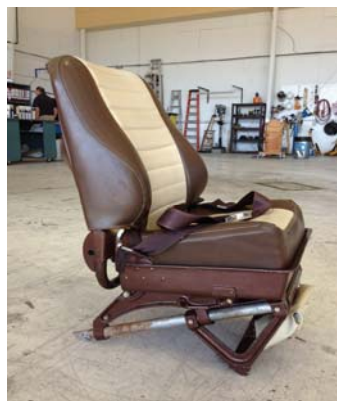
D'après la configuration et l'assemblage du siège, le TCT a conclu que ce dernier consiste en la combinaison d'un socle militaire de siège de **pilote**, dont l'utilisation est autorisée dans le DHC-2 civil, et d'un plateau de siège militaire de **cabine**, dont l'utilisation est également autorisée. Le plateau, qui permet d'incliner le dossier du siège, est spécialement conçu pour être installé au milieu d'une cabine et pour permettre la sortie des passagers assis à l'arrière. Bien que l'installation de ces deux composants soit approuvée séparément, dans un cas à l'emplacement du pilote en particulier et dans l'autre, au milieu d'une cabine, leur combinaison ne constitue pas une configuration approuvée par le TCT. Ce dernier a d'ailleurs affirmé qu'il ne connaît aucun document produit au Canada ou à l'étranger selon lequel il est autorisé d'effectuer comme ceux figurant dans l'aéronef concerné. TCAC on également affirmé qu'il ne connaît aucun document produit au Canada ou à l'étranger selon lequel l'installation ou la configuration est autorisé comme ceux figurant dans l'aéronef concerné. En effet, aucune configuration ni aucun assemblage de ce type n'a été approuvé.

Voici une photo d'un siège qui est similaire à celui installé dans l'aéronef impliqué dans l'accident et dont la configuration n'est pas approuvée.

1. TCAC recommande que les propriétaires et les exploitants prêtent particulièrement attention aux dossiers techniques de vieux aéronefs, car ceux dont les dossiers sont lourds et complexes peuvent présenter des configurations de sièges, ainsi que de l'équipement et d'autre matériel installé, qui ne sont pas approuvés.

Si, lors de l'examen des dossiers techniques ou de travaux de maintenance, on trouve sur votre aéronef des installations, des configurations, des réparations ou des pièces suspectes, il ne faut pas rejeter la possibilité qu'elles soient non approuvées. TCAC recommande aux propriétaires et aux exploitants d'enquêter de manière approfondie sur ces éléments et de prendre rapidement les mesures correctives qui s'imposent.

- 2. TCAC recommande aux propriétaires et aux exploitants d'un aéronef DHC-2 de mettre en œuvre les recommandations figurant dans le BS 2/39. Les vérifications qui y sont énumérées pourraient également être adaptées à des aéronefs similaires.
