## CIVIL AVIATION SAFETY ALERT

**OWNERS AND MAINTAINERS OF PIPER  
PA-25 SERIES AEROPLANES**

**PIPER PA-25 MAIN LANDING GEAR  
HYDRASORB SHOCK ABSORBER ASSEMBLIES**

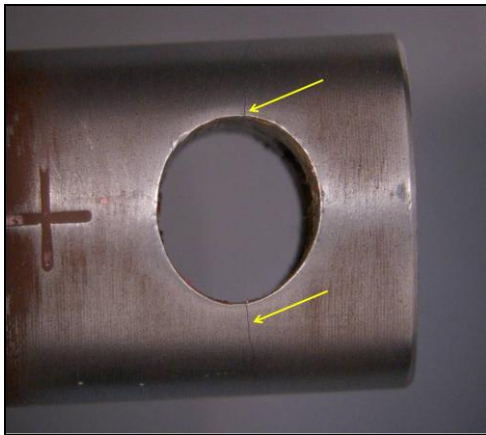
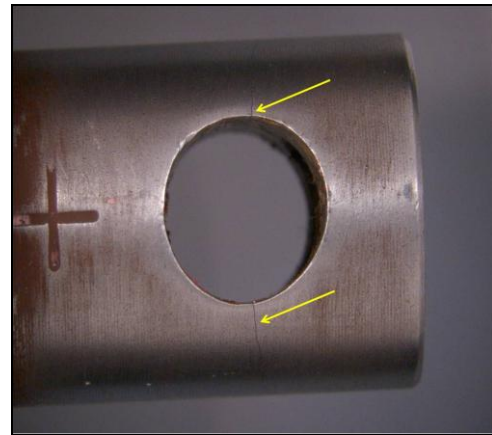
Both main landing gear shock strut assemblies were submitted to the TSB Laboratory for metallurgical examination. It was determined that the right Hydrasorb shock absorber had failed due to the instantaneous overstress extension of a high-cycle fatigue crack through the bolt hole in the bottom end fitting (see Photo 2).

Photo 2. Fatigue crack in end fitting

A similar fatigue crack was found on the bottom end fitting of the left Hydrasorb shock absorber (see Photo 2). In both cases the fatigue cracking had initiated from multiple origins located at the sharp edge of the bolt hole and at residual tool marks on the bolt hole surface which had acted as stress risers. Examination showed that the lack of a chamfer on the bottom end bolt holes and the use of non heat-treated steel were contributory to the fatigue failures of the bottom fittings.

Univair Revision A of the OEM specification, dated 30 September 2003, required the sharp edges on the top and bottom end fitting bolt holes to be chamfered. Univair Revision B of the OEM specification dated 14 October 2009, required heat treatment of the top and bottom fittings. The top and bottom fittings on Hydrasorb shock absorbers manufactured to Univair Revision A and Revision B specifications are expected to be more resistant to fatigue cracking.

TCCA strongly recommends that all affected owners and operators pay close attention to the main landing gear shock absorber assembly, both during scheduled maintenance activity and during post and pre-flight inspection. To prevent unnecessary damage in the event of a failed Hydrasorb shock absorber assembly, it is recommended to incorporate the Laviasa SB 25-32-04, or at a minimum, incorporate the cable installation as per the Service Bulletin.
