CIVIL AVIATION SAFETY ALERT

**OWNERS AND MAINTAINERS OF ZENAIR
CH2000 SERIES AEROPLANES**

ZENAIR CH2000 NOSE LANDING GEAR WELD CRACKING

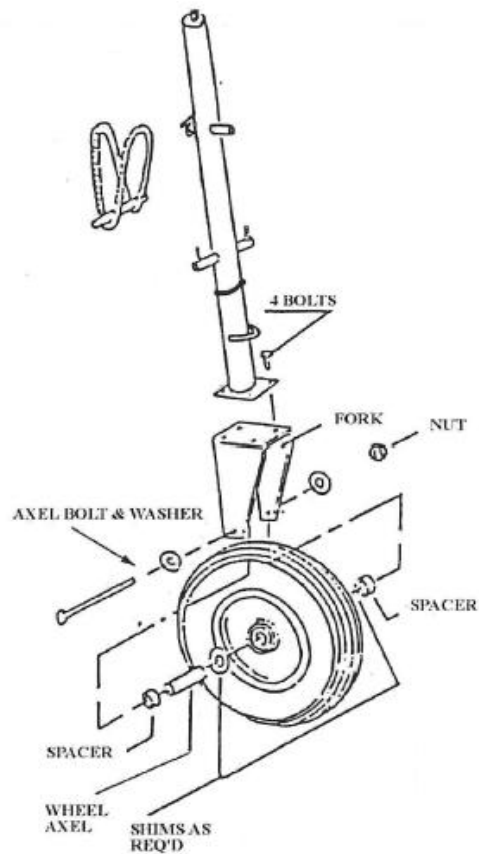
Inspection of the aeroplane showed that the plate welded onto the bottom of the nose gear leg (Photo 1) failed, causing the nose gear fork to separate from the nose gear leg.

Photo 1: Nose Landing Gear Assembly

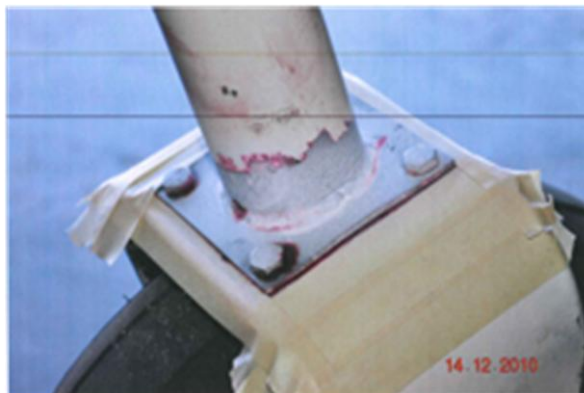
Additionally, the operator found cracks developing in the weld of another CH2000 aeroplane's NLG (Photo 2).

Photo 2: Cracking on the NLG leg and plate weld

A review of Service Difficulty Reports did not find additional occurrences. An investigation by Zenair did not reveal a root cause. It is believed that the weld cracking is due to “excessive hard NLG landing, exceeding the design limits. The nose wheel fork may flex and bend the square steel plate welded to the structure resulting in possible metal fatigue and eventual cracking.”

TCCA strongly recommends all affected owners and operators pay close attention to the NLG weld area both during scheduled maintenance activities and following every hard landing per Zenair Ltd. Service Manual instructions.
