CIVIL AVIATION SAFETY ALERT

OWNERS AND MAINTAINERS OF CESSNA
206 AEROPLANES

ELEVATOR TRIM ACTUATOR – FAILURE CESSNA U206F

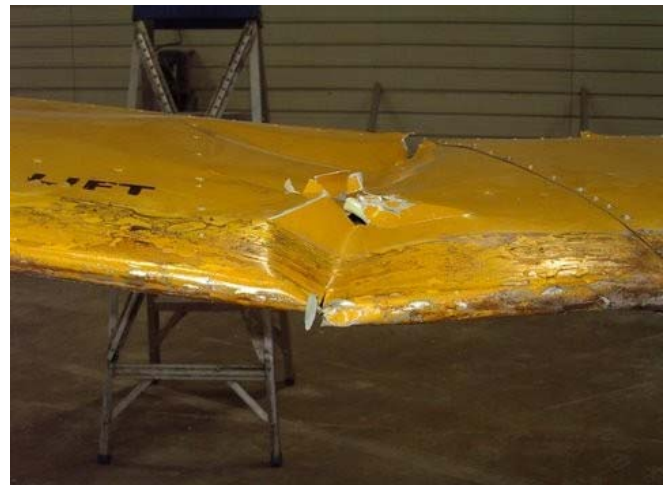
A damaged R/H Horizontal Stabilizer

Un stabilisateur de droite endommagé

Once the elevator jam cleared itself, the fractured rod end (still attached to the pushpull tube) began to thrash and flail about, causing significant damage to the tail section. The tailplane "flutter" (unstable oscillations) became so severe that both the front and rear spars of the R/H horizontal stabilizer completely fractured. Although, the R/H elevator assembly hinges were still attached, the R/H elevator and horizontal stabilizer assemblies were severely bent, twisted and buckled.

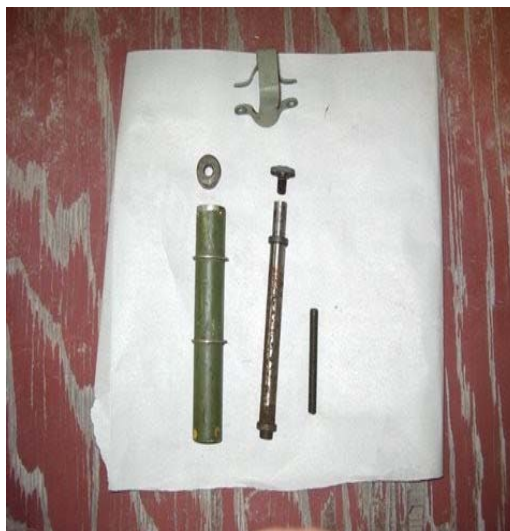
A follow-up investigation found that the threaded rod end (P/N 0310362-5) of the elevator trim tab actuator had completely fractured. The threaded rod end is mated into a long screw (tube) assembly (P/N 1260049-1) that fits inside the body of the actuator assembly (P/N 1260074-1). When the fracture occurred, the now failed trim rod managed to jam the R/H elevator to the down position. Considerable post-fracture damage such as pounding, rubbing and scratching was evident.

A disassembled R/H Elevator Trim Actuator Assembly

Un vérin du compensateur de profondeur droite démontée

The Canadian Transportation Safety Board Engineering Report concluded that the threaded rod failed in reverse bending fatigue (high cycle – low stress) at the 1st or 2nd thread from the shank. The actuator was installed in the overhaul condition in August of 2003 at 7477.5 total airframe hours. The failure occurred at 10 303 total airframe hours; thus the trim tab actuator assembly was in service for 2825.5 flight hours since overhaul. During the period of 6 years, the actuator assembly was visually inspected and checked for freeplay every 50-flight hours in accordance with the operator's own specific requirements. There were no visible defects noted, nor any replacement recorded in the aircraft records.

The TSB Report also concludes that the chemical composition and thread dimensions of the trim tab actuator screw were in agreement with the manufacturers' specifications. Traces of corrosion were found on the threaded rod end and on the outer surface of the screw indicating moisture ingress. Multiple origin sites of reverse bending fatigue suggested that it was not a surface defect that caused the initial fatigue, but rather a general stress concentration in the thread root.

Cessna Aircraft Company agrees mostly with the TSB analysis and conclusions. Cessna stated that significant corrosion was found on the internal and external threaded screws and the grease showed evidence of old-age and water content. This raises the possibility of corrosion related fatigue having occurred in the initial stages of cracking on the elevator tab screw.

Whenever actuator disassembly is required, maintenance personnel need to closely examine the threaded rod for damaged threads or dirt particles. It is also critical to closely examine the threaded rod and its mating screw for wobble/binding and corrosion and carry out the free play check. It is important to note that whenever it is necessary to install new bearings that maintainers carefully drill the bearing so the drill will emerge from the existing hole on the opposite side of the actuator housing. If these holes are drilled oversized, then misalignment/wobble of the threaded rod could induce stress and result in fracture of the threaded rod.
