No. N° AL-2004-01	1/2
Date 2004-01-22

SERVICE DIFFICULTY ALERT

BOMBARDIER CL600 2B19 REGIONAL JET (RJ)

AFT PRESSURE BULKHEAD DAMAGE

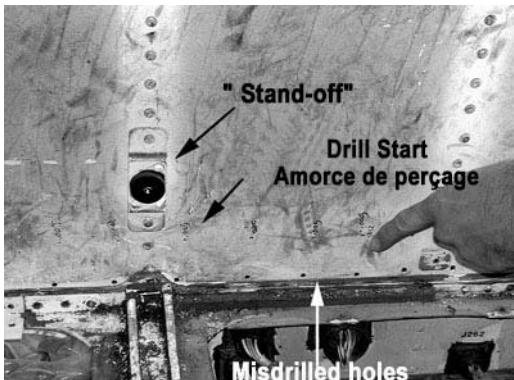
REO 601R-25-53-005 allows for the installation of a new Stainless Steel angle at FS 621, WL73, that picks up on the existing structure. During the installation, personnel are drilling the angle and allowing the drill bit to penetrate the bulkhead behind the supporting structure.

View on the forward side for FS 621
Vue du côté avant de la FS 621

Transport Canada strongly recommends operators inspect for damage to the aft pressure bulkhead in the area of the Stainless Steel angle and the door track liner. Removal of the liner and the angle may be necessary to facilitate this inspection. This should be done at the operators' earliest convenience.

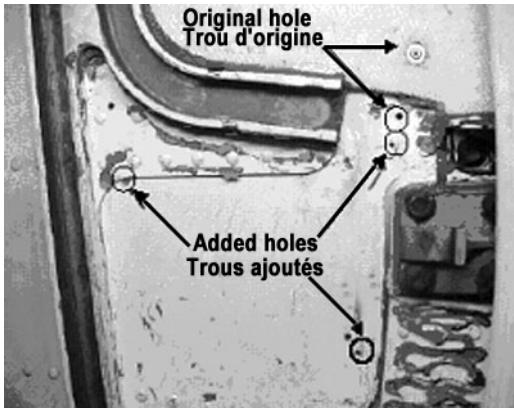
Another area of concern is the in-service replacement of the bulkhead liner around the cargo door track. During the replacement of these liners, many aircraft were found with additional holes drilled adjacent to the original holes.

View of FS 621 at door track
Vue de la FS 621 au niveau du rail de porte de soute
