No. N°	<b>AL-2007-01</b>	1/2
Date	03-10-2007

## SERVICE DIFFICULTY ALERT

### CESSNA 340 MODEL AIRCRAFT WITH STC SA4948NM INSTALLED. (INSTALLATION OF WING SPOILERS)

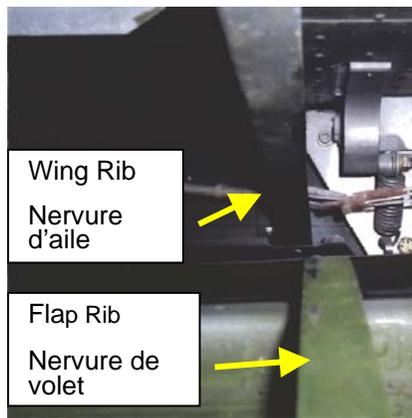
Figure 1 Nervures d'aile et de volet

The AMO also identified a discrepancy in the template #8005T and the installation instructions #SP8000 supplied with STC SA4948NM. The template and installation instruction contradicts each other as to the repositioning of the wing rib.

The template shows the rib has to be moved to a rivet line, which at this location interferes with the flap rib when the flaps are retracted. The installation instructions state to move the wing rib to the new location in accordance with the doubler supplied. Moving the wing rib to this location will not interfere with the flap rib when the flaps are retracted.

Incorrect relocation of the wing rib may result in flap asymmetry or structural damage should there be a jam between the wing rib and the flap rib.

The STC holder, Spoilers Inc, has since amended the template, which now reference the installation instructions.

Since the incorrect relocation of the wing rib on this aircraft went undetected during STC installation and subsequent inspections since 1995, similar discrepancies may exist on other aircraft that have incorporated this STC. Therefore, this Service Difficulty Alert strongly recommends owners and AMEs to review the STCs installed on their aircraft and inspect for the proper installation.
